# Gestão de Bens Imóveis

## A experiência da UFSC

Coordenadoria de Regularização Fundiária e Predial

UNIVERSIDADE FEDERAL  
DE SANTA CATARINA

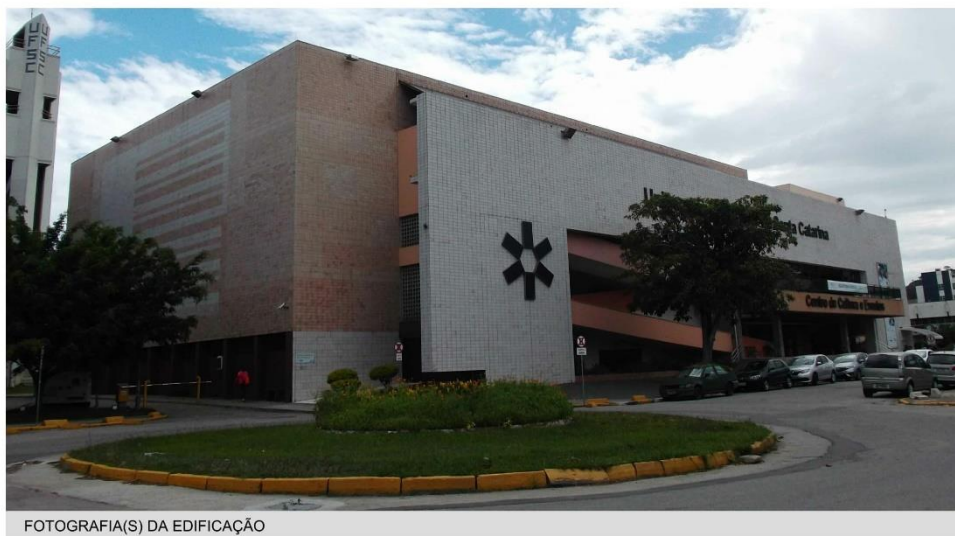
FOTOGRAFIA(S) DA EDIFICAÇÃO

Edifício com quatro pavimentos, executado em alvenaria com estrutura de concreto armado convencional. Externamente, possui paredes com revestimento em pastilha cerâmica e esquadrias em alumínio e vidro. Internamente possui piso cerâmico, sendo dotado de ar condicionado central, além das instalações necessárias ao desempenho das atividades às quais se destina.

Abriga os ambientes destinados a auditórios, salas administrativas, salas de aula, almoxarifado, lojas e praça de alimentação, além das circulações e sanitários necessários ao atendimento da população usuária.
